Maître d'ouvrage : Commune de Cliousclat (26)

Maître d'œuvre : Syndicat Mixte de la rivière Drôme et de ses affluents (26)

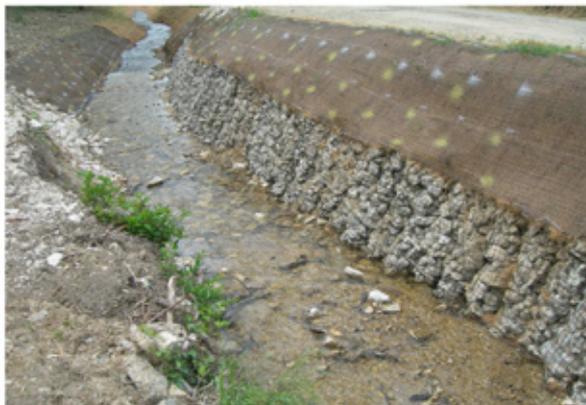
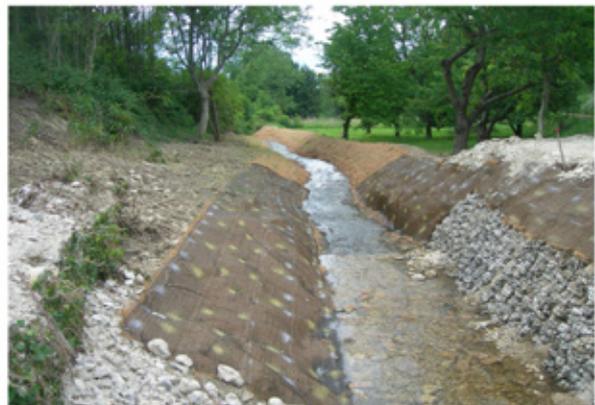
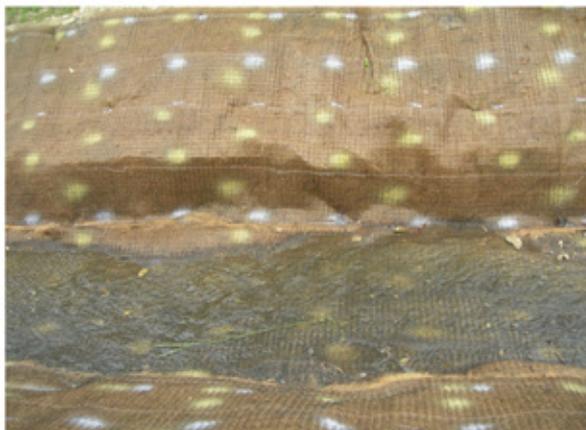
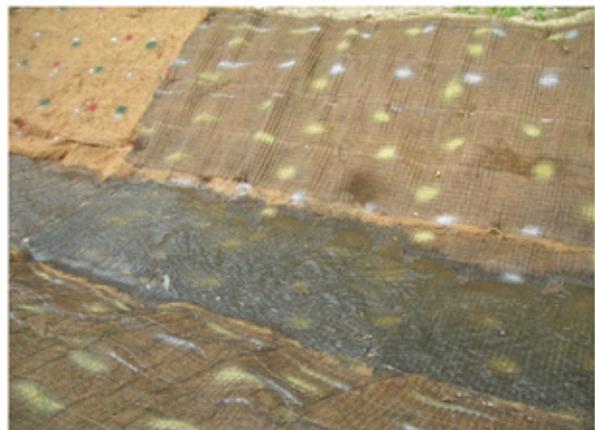
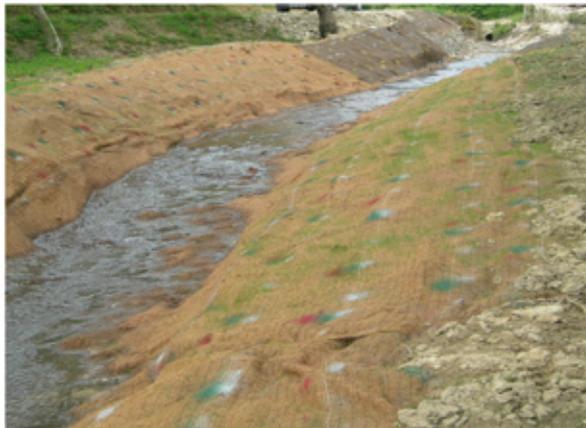
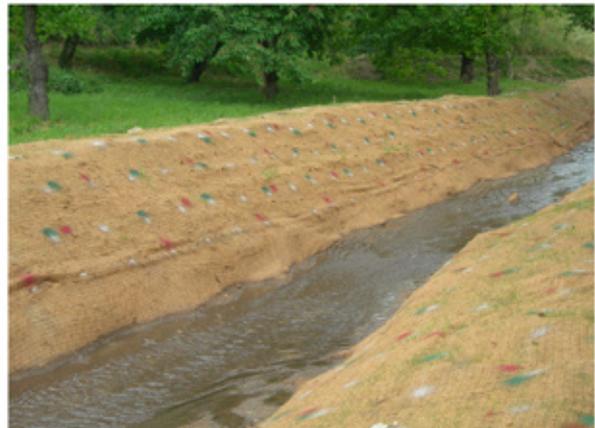
Suite aux crues importantes des mois d'août et septembre 2008, le lit du ruisseau « Fond de Corps », sur la commune de Cliousclat, a été largement déstabilisé entraînant, de l'amont vers l'aval un engravement et une augmentation de la hauteur de la chute d'eau préjudiciable à la stabilité du lit et des berges. En aval immédiat de la chute d'eau, une anse d'érosion est en cours de formation en rive droite, au droit d'enrochements bétonnés protégeant la voirie communale. La poursuite de l'évolution de cette anse d'érosion entraînerait un risque important pour la pérennité de la voirie communale. Enfin, sur à l'aval du point précédent, une érosion de la berge en rive gauche entraîne un très fort risque de glissement du talus supportant le lagunage communal de Cliousclat. Après des travaux de terrassement permettant de créer une zone de dissipation de l'énergie du courant, une technique mixte de stabilisation des berges a été mise en place. Celle-ci consiste en la mise en œuvre de gabions tubulaires synthétiques (rouleaux de pierres) sur la berge la plus soumise aux contraintes érosives. Une géogrille tridimensionnelle (géomat) de type NAG C350 est ensuite mise en place sur le reste de la berge préalablement ensemencée, ainsi que sur le fond du lit. Sur la partie la plus en aval, où les enjeux sont moins importants, une bionatte coco 100% dégradable est utilisée sur un semis adapté aux zones humides.
